TILSTANDSRAPPORT

Poppelvej 15 - 5492 Vissenbjerg

LØBENUMMER: H-25-04045-0069

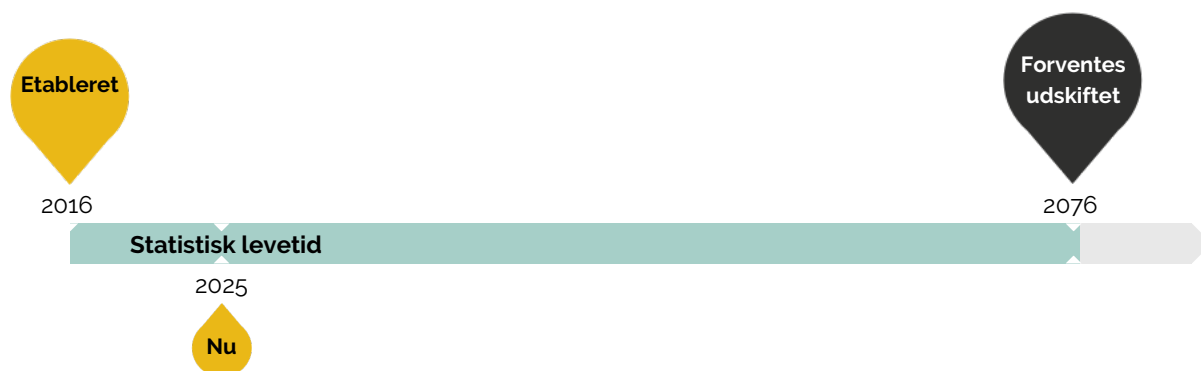
Tagbelægning - Stål- og aluminium

Tagbelægninger med mos og alger er ikke unormale. Metalplader tager normalt ikke skade af mos, men ved store mængder af mos kan tagvandet ikke løbe hurtigt nok af, og der kan opstå risiko for, at fugt og vand via samlingerne trænger ind på loftet. Ved en eventuel afrensning af mos, skal det sikres, at taget kan holde til det.
