ENERGIMÆRKNINGSRAPPORT

ENERGIMÆRKE OG FORSLAG TIL ENERGIFORBEDRINGER

Poppelvej 15
5492 Vissenbjerg

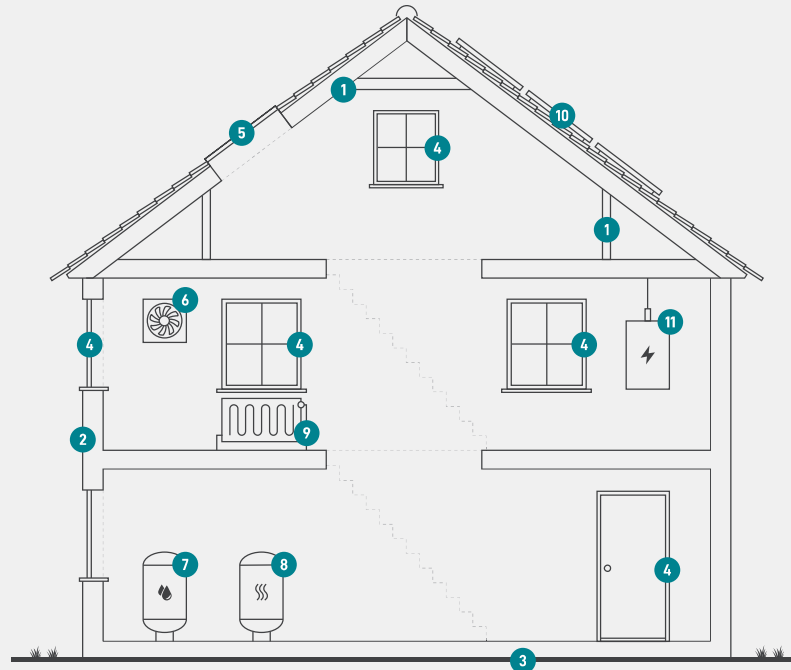
En bygning består af mange dele, der har betydning for bygningens energibehov. Figuren herunder giver en forklaring af de væsentligste dele på tværs af konstruktioner og installationer.

1

Tag og loft

Bygningens øverste del af klimaskærmen, f.eks. et loftrum, et fladt tag eller et udnyttet tagrum.

2

Ydervægge

Bygningens vægge ud mod det fri eller mod uopvarmede områder. Væggen kan være hule, massive eller lette ydervægge.

3

Etageadskillelse og gulv

Bygningens nederste del af klimaskærmen, f.eks. terrændæk, gulv mod krybekælder eller etageadskillelse mod uopvarmet kælder.

4

Vinduer/døre

Bygningens facadevinduer og yderdøre.
