# TILSTANDSRAPPORT

Slotsalleen 36 - 4200 Slagelse

**LØBENUMMER:** H-25-04234-0129

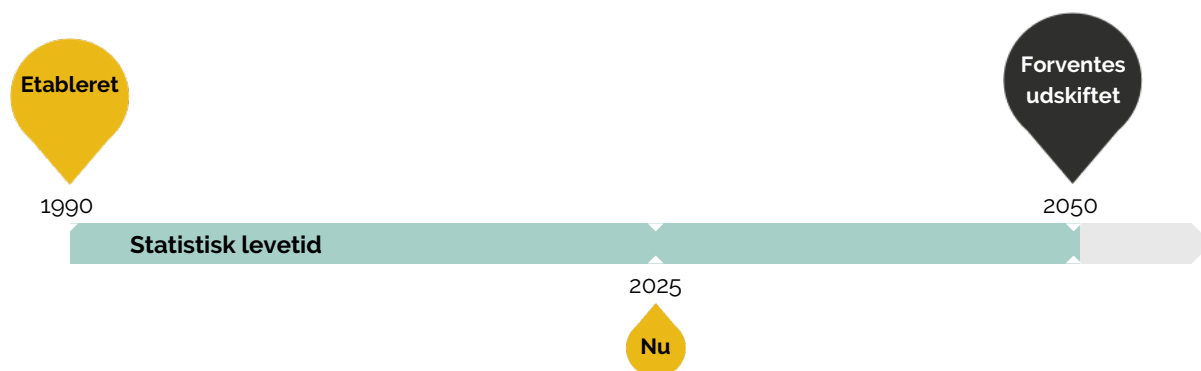
### Tagbelægning - Gule og brune vingetagsten

Oplysningerne om tagets restlevetid er baseret på et tabelopslag. Det er altså ikke en konkret vurdering af tilstanden på beboelsesbygningens tag.

Levetidstabellerne fra Statens Byggeforskningsinstitut lægger til grund for den illustrerede restlevetid, og tager højde for tagets alder og materialer.
